L'INSEDIAMENTO DELLA ROCCA VECCHIA NEL TERRITORIO DI MONTE ROMANO. STORIA ED ANALISI DELLE STRUTTURE MEDIEVALI

Lucia Bellitto

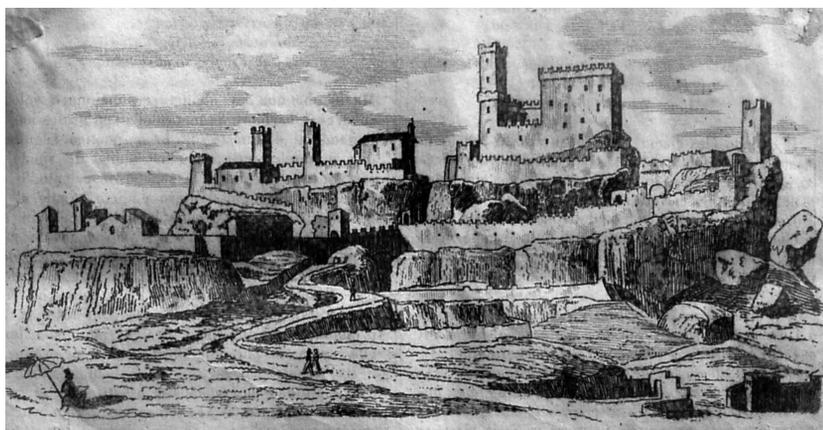
Ricostruzione di Igino Ittar 1854, in Orioli 1854.

Grazie alle ricognizioni sistematiche sul sito e al confronto con la veduta dell'area fatta da Iginio Ittar nel 1854 si è potuto ricostruirne l'assetto.

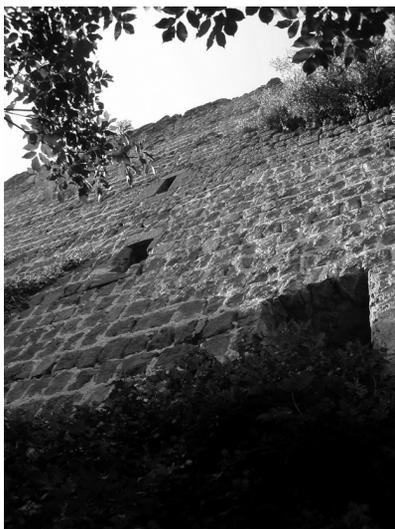
Parete S/E del palazzo.

Un'accurata analisi delle USM evidenzia almeno due fasi di costruzione dell'edificio: la prima individuabile nella muratura su cui si imposta l'attuale muro Sud-Est, visibile sotto la porta, che si data al IX-X secolo²⁰ e la seconda, che si può dividere in due sottofasi²¹, che si riconosce nel paramento murario esterno e in quello interno.

All'esterno, sull'attuale piano di calpestio, inglobato nella parete Sud-Est si intravede un arco a tutto sesto²² che conduce ad un livello interrato dell'edificio scavato nel banco, inaccessibile per il crollo della parete che lo sovrasta; l'ambiente visto dall'esterno mostra una finestra che si affaccia sulla valle del Catenaccio, in corrispondenza della quale si situa un butto che ancora oggi ci offre un vario campionario di ceramica. Tale corrispondenza permette di ipotizzare che in questo ambiente fosse alloggiata la cucina del palazzo.

²³ La muratura esterna della parete Sud-Est presenta filari di conci di tufo giallo alti 30-35 cm e lunghi 40-45 cm, squadriati, posti in corsi orizzontali regolari, allettati su uno spesso strato di malta biancastra rasata con stecca, con evidente stilatura. Il paramento continua, dopo un terzo dell'altezza del rudere, con filari di conci di peperino rimboccati con molta malta: i corsi sono alti 28 cm. Al livello del terzo piano del palazzo i filari sono in conci di tufo giallo e completano il paramento murario interno, inglobando il nucleo a sacco del paramento esterno, composto da pietre sbazzate di tufo e di peperino legate da malta e intonacato. I filari di conci di tufo giallo alla base della parete interna sono alti 40 cm, allettati su uno strato di malta biancastra con lisciatura che copre i bordi dei blocchi, posti su corsi orizzontali, con tracce di intonaco. Il nucleo, inglobato dal paramento interno, per l'evidente intonacatura conferma l'ipotesi delle due sottofasi costruttive: la prima caratterizzata dall'erezione del muro esterno (zoccolo di fondazione, riempimento e paramento in peperino) e la seconda che si riconosce nel paramento interno che sembra essere in fase con la muratura della torre Sud-Ovest, e che si ritrova nella sequenza stratigrafica del campanile della chiesa. Il muro ospita due finestre, con davanzale, architrave e spallette di peperino.

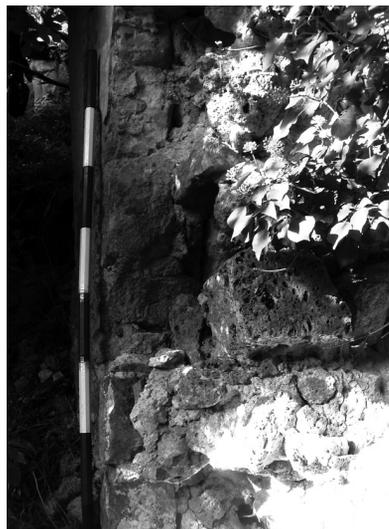
Rocca, dettaglio delle murature.

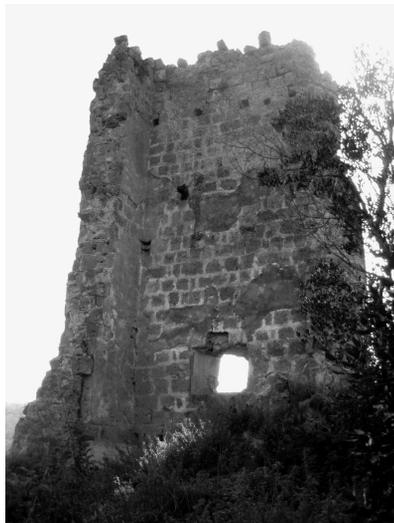
Torre S/O del palazzo.

Sotto la torre Sud-Ovest una stretta via cava fiancheggia il muro di cinta della Rocca e conduce alla chiesa. Il palazzo si impianta sullo sperone circondato dal fossato³² e i ruderi del ponte lo rendono completamente indipendente dal resto del complesso.

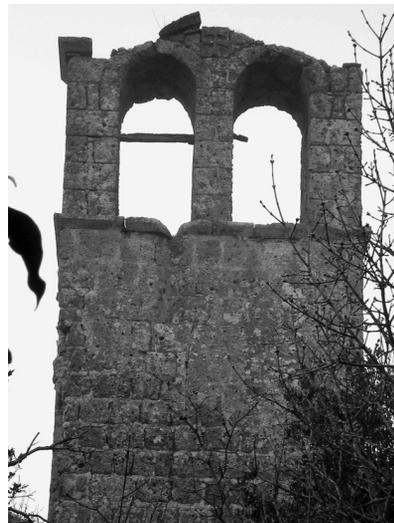
Campanile a vela della chiesa di S. Giovanni.

La facciata è crollata del tutto ed è visibile solo la soglia che la legava al campanile a vela. La navata, a pianta rettangolare, è scandita da un arco a sesto acuto³⁴, poi tamponato; lo spazio della navata oggi si presenta diviso da un muretto in parte crollato. Il tetto della chiesa manca del tutto. L'analisi delle murature ha permesso di identificare diverse fasi costruttive dell'edificio.

La *prima fase* risale all'XI secolo, visibile sulla base del campanile e nella parete perpendicolare ad esso che lo unisce alla navata³⁵. La tessitura richiama la tecnica proto-romantica (a.1000-1150) corrispondente al tipo 1 viterbese individuata dall'Andrews³⁶.

La *seconda fase* della chiesa si individua nei muri perimetrali della navata e nel paramento esterno del campanile. È evidente la contemporaneità del paramento murario del campanile³⁷ con quella del palazzo.

La *terza fase* si riconosce nel paramento interno del campanile a vela, nelle monofore e nella parete con arco a sesto acuto. Il muro interno del campanile, un tempo intonato, è in conci di tufo giallo che si appoggiano al primo paramento del campanile³⁸. La muratura del campanile richiama quella della parete con arco, che si appoggia ai muri perimetrali della navata. La ghiera dell'arco è formata da blocchi di tufo giallo alti in media 40 cm e lunghi 45-50 cm. È confrontabile con il tipo 2 viterbese dell'Andrews, e richiama la muratura interna del palazzo. Come lo stes-

³⁷ Il paramento del campanile mostra filari in conci di peperino seguiti da filari in conci di tufo giallo, alti 30 cm e lunghi 35-40 cm, allettati su uno strato di malta biancastra liscia con stecca (è presente la stilatura), uguale sequenza che si riscontra nel muro del palazzo; questi ultimi inglobano il nucleo a sacco composto da bozze di tufo e altri materiali, nucleo ben fatto anche qui con intonacatura interna.

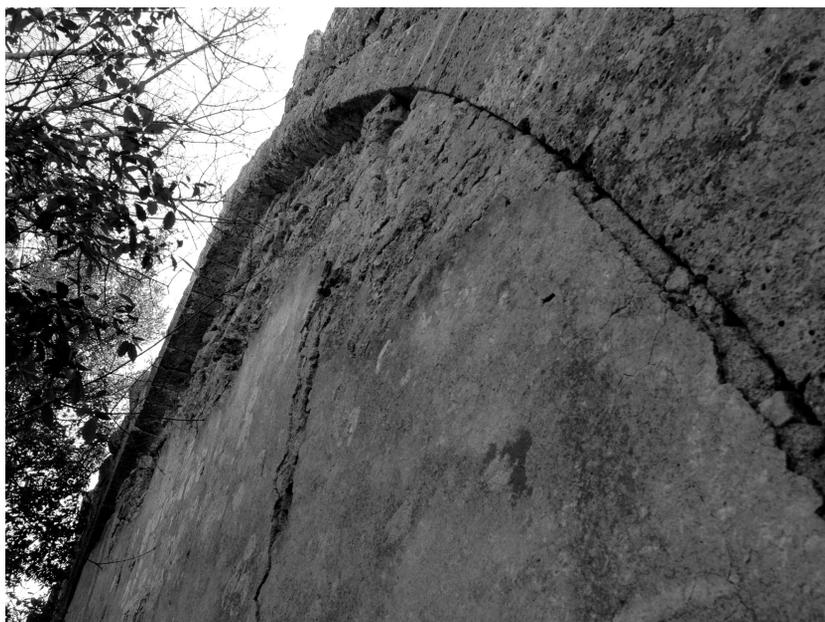
Arco a sesto acuto (terza fase); tamponatura (quarta fase).

La *quarta fase* si identifica nella tamponatura dell'arcone, nella porta e nella costruzione del muro che va a dividere la navata. In questa fase la facciata si ritrae sotto l'arcone⁴³ e la porta d'entrata assume dimensioni più piccole. La copertura, un tempo a doppio spiovente, si abbassa nell'area che è compresa tra la parete interna del campanile e la tamponatura, come testimoniano i buchi di pali in essa e l'incasso obliquo sul muro del campanile. I lavori potrebbero risalire al 1540 secondo il documento conservato nell'Archivio di Stato di Roma che attesta il restauro della chiesa e del palazzo⁴⁴.

⁴³ L'analisi della tamponatura mostra una muratura composta da bozze e blocchi spaccati di tufo bruno e giallo disposti su corsi sub-orizzontali e paralleli; per regolarizzare i piani di posa vennero utilizzati anche laterizi e tegoloni frammentati.
